Le relevé laser comme outil pour l'étude de la façade de Conques

Résumé : La façade monumentale de Conques présente un système de montage ingénieux qui témoigne des connaissances techniques médiévales. Un phénomène d'érosion de la pierre apparaît en différents endroits et menace les diverses couches de couleurs. Un constat d'état général montre que les altérations sont multiples et actives. La numérisation laser permet d'étudier la façade d'une manière renouvelée.

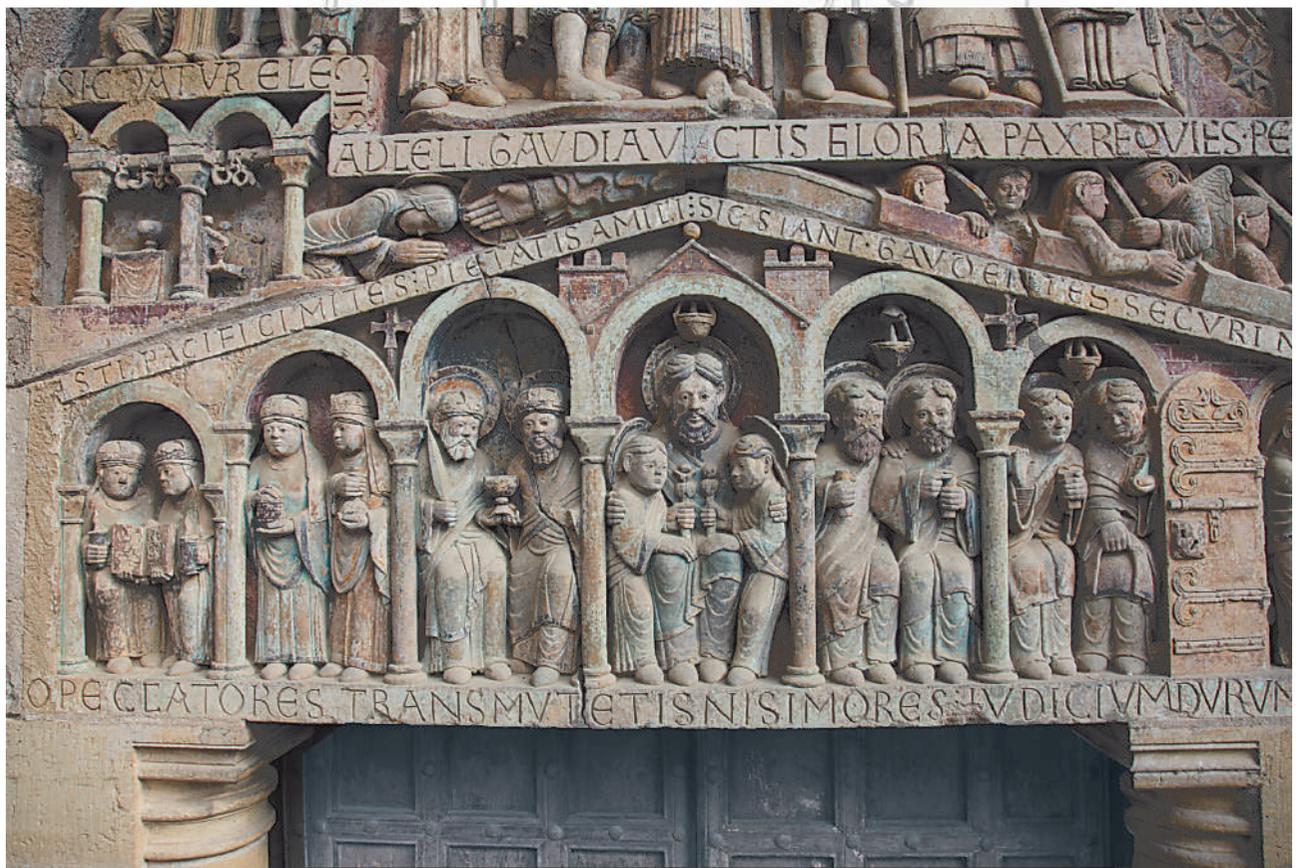
Fig. 4. Conques, façade occidentale, linteau gauche : détail du Paradis (© Rollier).

sainte Foy est bénie par la main de Dieu, à côté des menottes des prisonniers qu'elle a libérés (fig. 4).

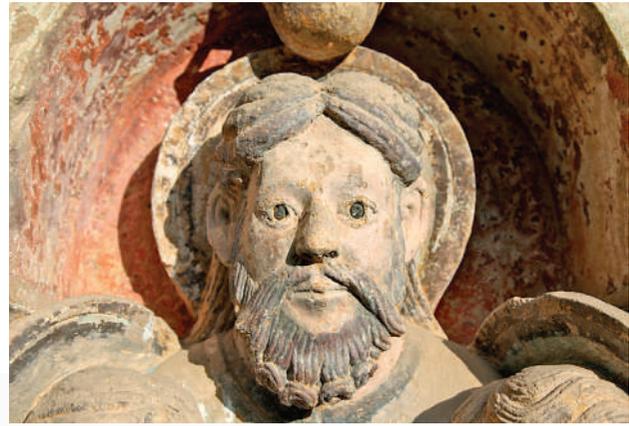
Fig. 5. Conques, façade occidentale, linteau gauche : détail du Paradis, visage d'Abraham (© Rollier).

Nous observons aussi des incrustations métalliques dans les yeux de certains personnages, notamment au centre du linteau gauche, où les yeux d'Abraham sont remplis de petite boules grises, probablement du plomb (fig. 5). Parfois l'incrustation est altérée, comme dans le regard du moine tenant la croisse, au niveau médian²². Nous observons le même type de pratiques en Bourgogne romane durant la première moitié du xii^e siècle, dans la grande abbatiale Saint-Pierre-et-Saint-Paul à Cluny (Cluny III, grand transept sud, chapiteaux des parties hautes)²³. Ces incrustations sont en verre bleuté à la cathédrale d'Autun²⁴, à la priaurale de la Charité-sur-Loire et à la Madeleine de Vézelay²⁵.

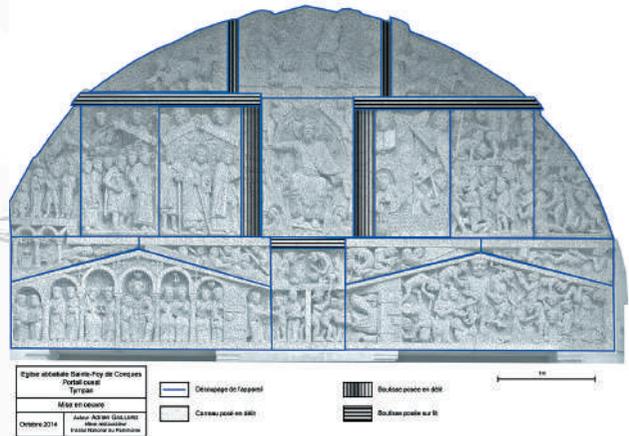
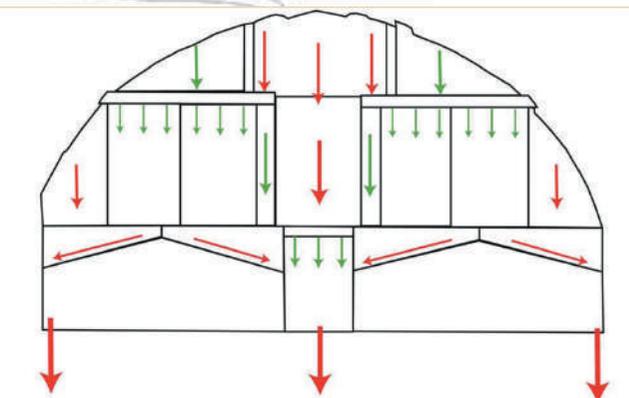
sont horizontaux (il faut imaginer ces lits comme des piles de feuilles de papier). Trois dalles sont posées sur lit. Le poids total estimé est d'une vingtaine de tonne (fig. 6).

La répartition des forces est réalisée par les blocs verticaux de l'assise centrale (Christ) qui sont pris entre deux assises horizontales, ce qui contre-carre les déformations de la pierre et évite les fissures verticales. Les deux bandeaux permettent de répartir la charge plus uniformément sur les blocs et d'encaisser une partie du poids des blocs supérieurs. Le registre médian repose quant à lui sur des blocs monolithes formant un arc de décharge (sorte de linteau en bâtière) permettant le report des forces sur les piédroits et sur le trumeau (qui n'est pas d'origine). On note aussi comme un "encorbellement" des blocs centraux : plus on va vers le haut plus ils s'élargissent. Ainsi le bloc inférieur, plus étroit permet de faire reposer les blocs en bâtière sur le trumeau. Malgré cette construction plusieurs fissures sont apparues.

Fig. 6. Conques, façade occidentale : mise en œuvre technique, calepinage des blocs et schémas des poussées (© Gaillard).

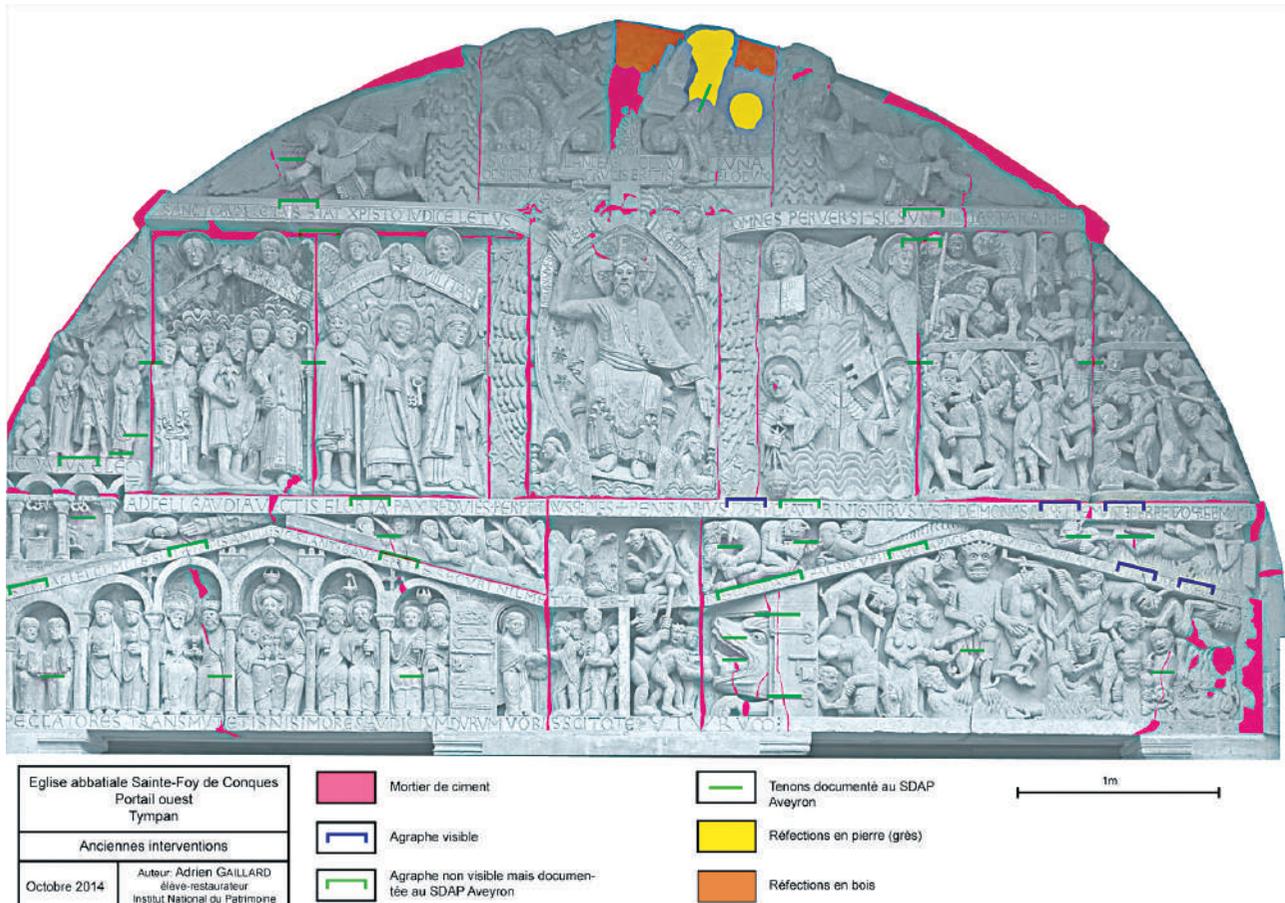
Le portail a subi diverses interventions antérieures. La majeure partie des anciennes interventions visibles aujourd'hui semblent correspondre au remontage du tympan en 1886 (trois ans après sa dépose). À l'origine les blocs n'étaient pas assemblés entre eux, et au XIX^e siècle, ils ont été remontés avec des agrafes métalliques et des tenons. Des compléments en grès jaune et en bois ont été réalisés dans la partie supérieure du tympan, ce qui semble être un souci de restauration destiné à être visible. Les joints et les comblements sont peut-être plus tardifs car ils sont en mortier de ciment. Nous retrouvons aussi des restes de terres dans certaines zones en contre-dépouilles. Cette terre correspond à des restes de l'estampage à la terre de 1939 par Camille Garnier. En effet, un moulage complet du portail a été réalisé à cette époque et se trouve maintenant au Musée des monuments français à Paris.

Fig. 7. Conques, façade occidentale : schéma des anciennes interventions (© Gaillard).

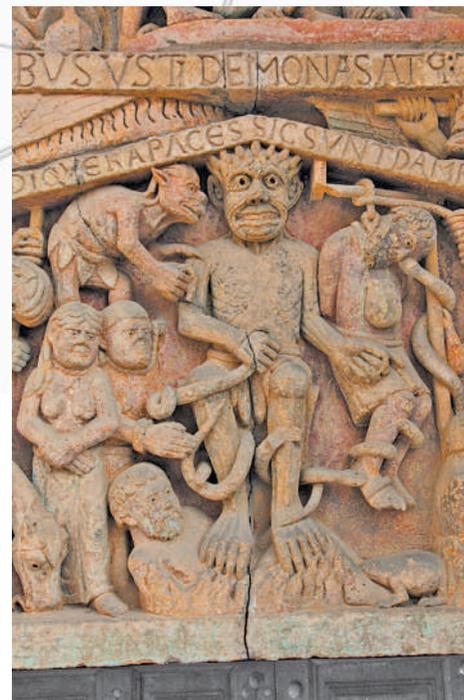
sol : le trumeau est probablement descendu ce qui augmente les forces agissant en flexion sur le linteau. La charge devient alors trop importante et fait céder la pierre, posée en délit. Cette descente des blocs inférieurs a conduit à la rupture des blocs supérieurs. Les autres petites fissures se sont faites dans le sens du lit de la pierre (fig. 8-9).

Fig. 8. Conques, façade occidentale : détail de l'Enfer, fissure verticale (© Rollier).

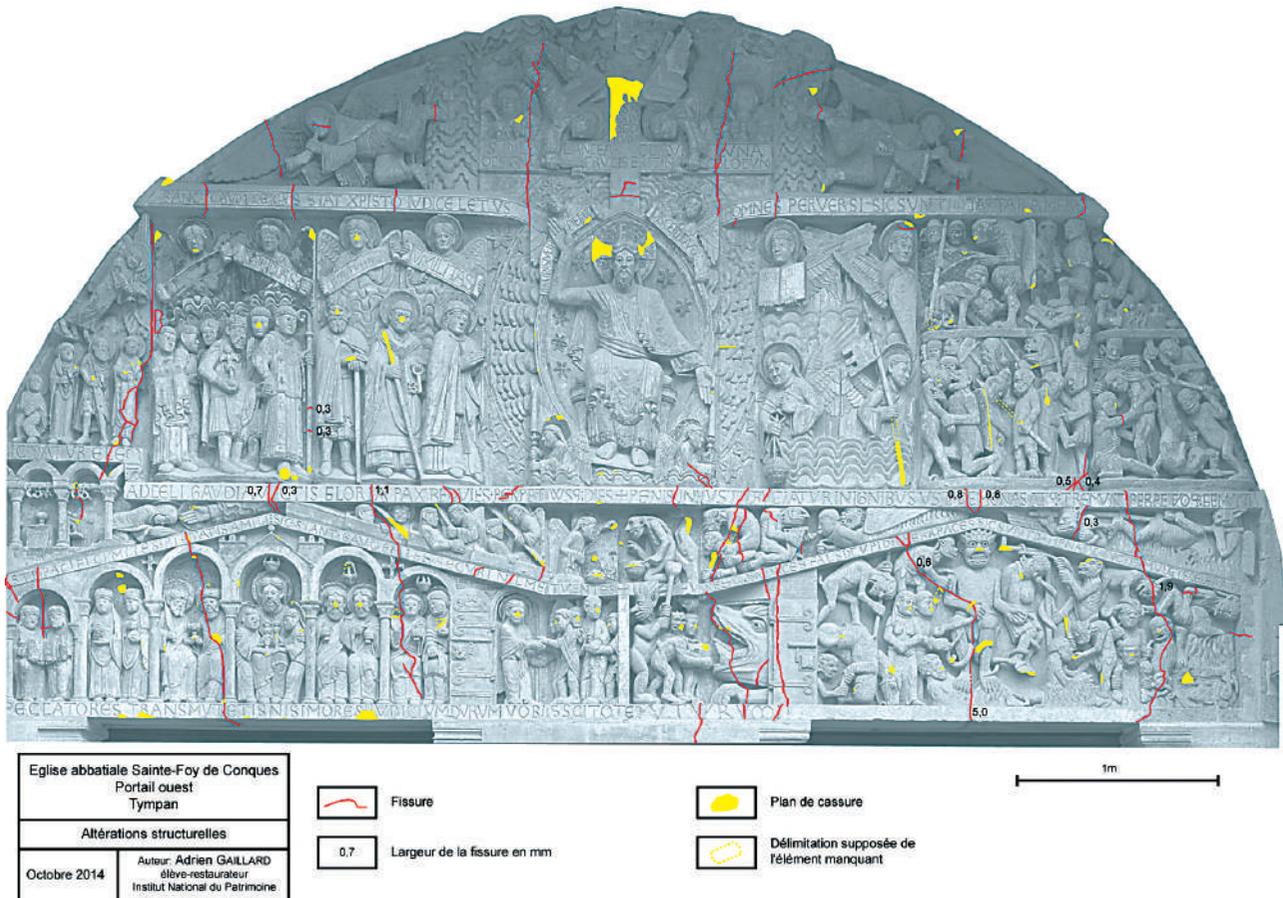
Diverses altérations structurelles sont à déplorer. Nous avons relevé l'ensemble des fissures ainsi que les plans de cassures sur un schéma (fig. 9). La grande majorité (pour ne pas dire l'ensemble) des fissures semblent anciennes puisqu'elles sont bien visibles sur ce cliché de Mieusement datant d'avant la dépose du tympan en 1883. Ces fissures traversantes ont rendu nécessaire la pose d'agrafes lors du remontage des

blocs. Lorsque cela était possible nous avons mesuré la largeur des fissures, afin de voir leur évolution dans le temps, ce que le scanner 3D nous permet aussi.

Quant à l'origine des grandes fissures du linteau, nous proposons, à titre d'hypothèse, un tassement différentiel du

Fig. 9. Conques, façade occidentale : schéma des altérations structurelles (© Gaillard).

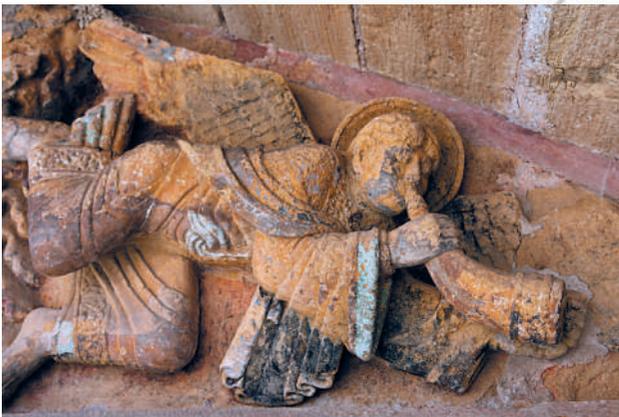
Nous constatons une forte érosion des sculptures dans la zone proche de l'intrados. Il s'agit d'une érosion ancienne, indice d'un ancien défaut de toiture au-dessus du porche¹² et d'une infiltration d'eau pendant de nombreuses années. Cette érosion se traduit par des pertes importantes de l'épiderme de la pierre rendant parfois illisible la sculpture. L'infiltration ancienne explique aussi la présence de concrétions blanches sur l'intrados qui résultent de la circulation d'eau dans le système poreux ou dans les fissures, ce qui amène la dissolution, puis la re-précipitation/réactivation de la chaux par évaporation ou sursaturation (fig. 10).

Fig. 10. Conques, façade occidentale : détail du Paradis, érosion sur un ange (© Rollier).

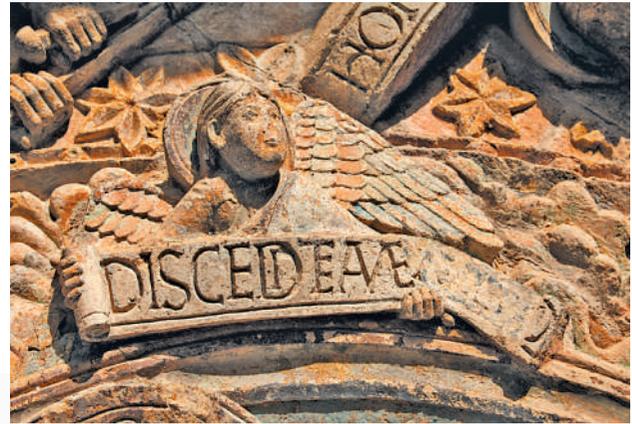
Les reprises sont bien visibles sur les inscriptions cassées, qui ont été repeintes, peut-être dans les années 1460-1490, au moment où d'importants travaux eurent lieu à la croisée du chœur (remontage de la coupole, peintures de la sacristie). Ces repeints peuvent également appartenir au xvi^e siècle car en 1568 l'église fut incendiée par les Protestants, le feu étant alimenté par les boiseries du chœur. Il est difficile de dire si le repeint correspond à un déplacement éventuel du tympan vers la façade extérieure, dans le but de gagner une travée dans l'église²⁶ (fig. 12).

Fig. 12. Conques, façade occidentale : ange situé au-dessus du Christ, inscription repeinte (© Rollier).

La succession chronologique des repeints est également visible sur certaines inscriptions, notamment sur des cassures, comme le phylactère d'un ange situé en haut à gauche ou sur le nez d'un homme dans l'Enfer²⁷. Certaines inscriptions gravées à l'époque romane ont été enduites, puis repeintes (anges situés dans la partie droite de la mandorle) (fig. 12).

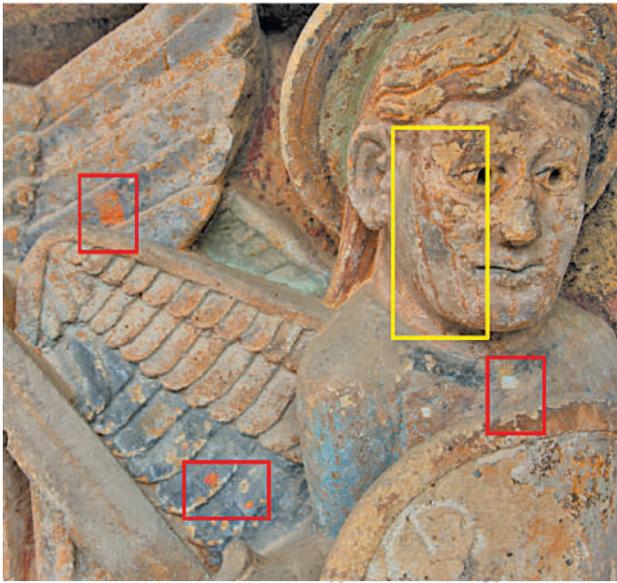
Quelques sondages réalisés en octobre 2014 semblent indiquer que la couche romane n'est préservée que très partiellement (fig. 13). Cette couche devait probablement être lacunaire à la fin du Moyen Âge, nécessitant des repeints. Au xv^e ou au xvi^e siècle, des réfections ont eu lieu, couche qui est visible un peu partout, de diverses manières. Généralement c'est la préparation jaune qui transparait, ainsi que des restes de couleurs pâlis. Nous avons effectué quelques micro-sondages sous les badigeons récents qui indiquent la présence de couleurs anciennes très vives (anges à droite en haut de la mandorle) appartenant à la couche médiévale tardive (xv^e-xvi^e siècle). D'autres sondages seraient nécessaires pour connaître l'étendue de cette couche.

Fig. 13. Conques, façade occidentale, ange à droite du Christ : sondages (entourés de rouge) et dégâts dus à des coulures (entourés de jaune) (© Rollier).

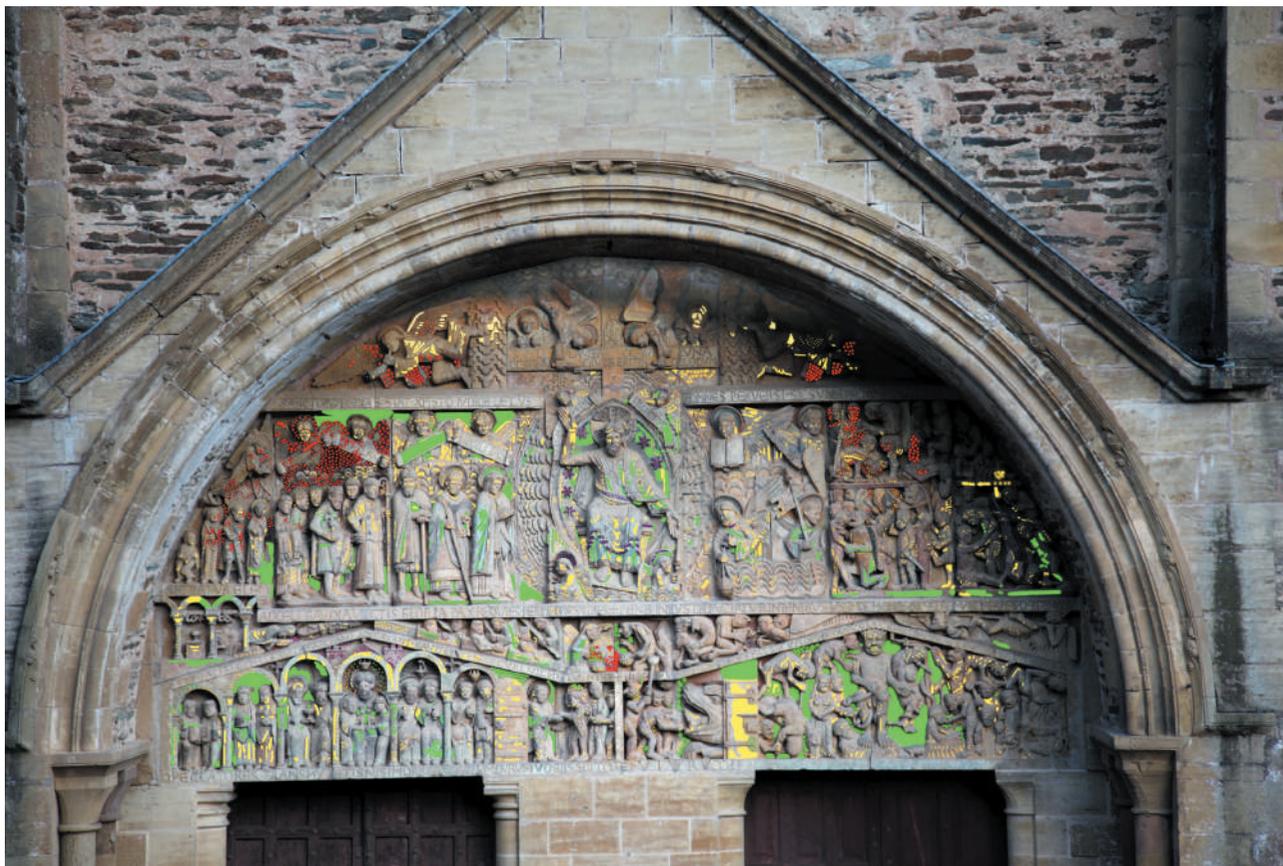
Si nous résumons nos observations, actuellement nous voyons le mélange de trois ou quatre couches picturales : la préparation romane au blanc de plomb qui a noirci, la préparation jaune de la couche xv^e-xvi^e siècle, les restes de repeints du xv^e-xvi^e siècle et les restes gris-blancs plus récents (xix^e siècle ?). Il en résulte une vision globale compliquée et peu claire. La couche romane et le repeint plus tardif sont encore en partie cachés sous le dernier badigeon. Une étude approfondie s'avère nécessaire pour connaître l'étendue de chacune des couches et proposer des hypothèses de restitution de chacune d'elle, ce que nous avons commencé à faire à l'aide de quelques schémas préliminaires. En jaune, nous indiquons les zones où l'on voit la préparation ocre jaune de la couche xv^e-xvi^e siècle et en vert les repeints du xv^e-

xvi^e siècles qui sont devenus visibles sous l'effet de l'érosion climatique. De telles données demandent à être étudiées plus précisément et de manière stratigraphique (fig. 14).

Fig. 14. Conques, façade occidentale : schéma sommaire des couches picturales.
Zones non marquées : badigeon XIX^e s. ; jaune : préparation XV^e-XVI^e s. ; vert : repeints XV^e-XVI^e s. ; rouge : altérations noires ; violet : altérations des dorures (© Rollier).

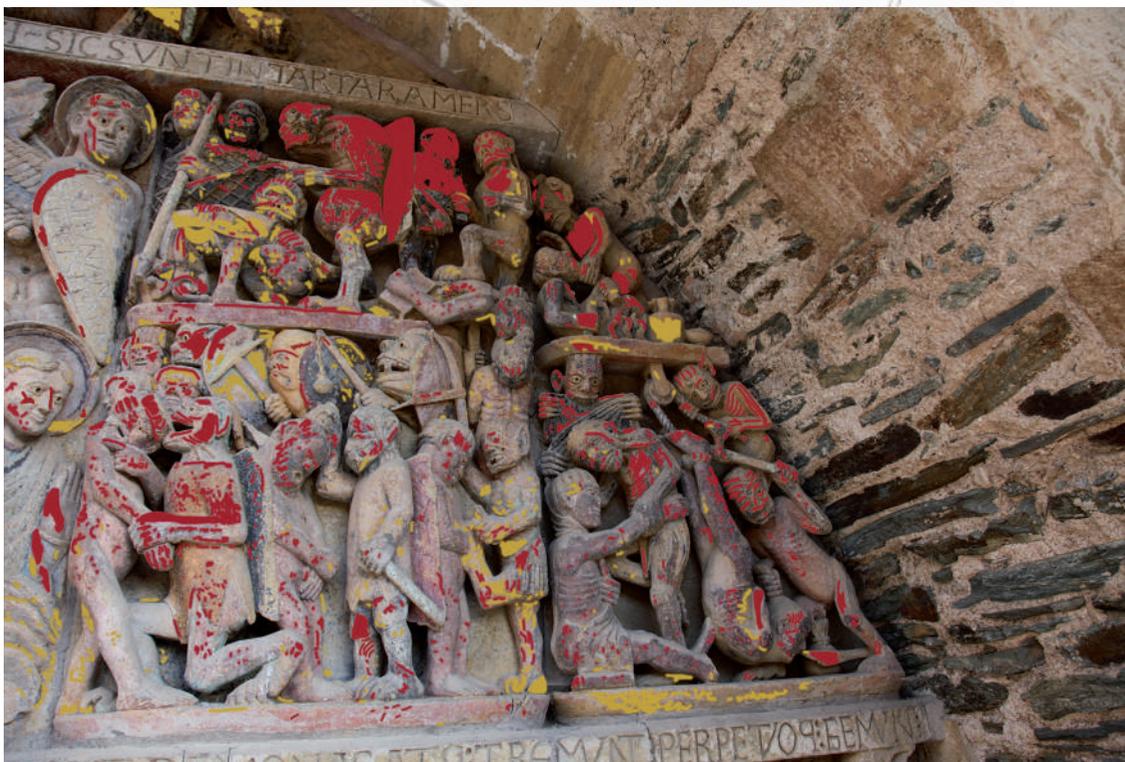
Une fois que la polychromie a disparu, c'est la pierre qui est attaquée, ce que l'on peut déjà observer en différents endroits, où les infiltrations d'eau ont détruit non seulement l'épiderme, mais également la structure interne du matériau (fig. 15).

Fig. 15. Conques, façade occidentale : schéma des zones érodées (© Rollier).

Malheureusement l'état de conservation commence à devenir préoccupant, en raison de différents facteurs que nous ne maîtrisons pas (écarts thermo-hygrométriques, pluies acides, etc.). Si l'agrandissement de l'avant-toit apparaît

comme un impératif pour mieux protéger les sculptures des pluies battantes et de l'échauffement solaire, il ne suffira malheureusement pas pour préserver les couches picturales qui souffrent des écarts hygrométriques importants. En effet, un rapide constat a permis de montrer que les couches médiévales sont érodées par les intempéries et leurs effets (activation des efflorescences salines, condensation, etc.) ; les strates colorées ont tendance à s'écailler et tomber en plaque. Peut-on proposer un dégagement partiel de la couche romane, sur un personnage par exemple, sans risquer de perdre des informations importantes ? Si les repeints ont protégé la couche romane pendant longtemps, nous constatons que divers phénomènes d'érosion climatique sont à l'œuvre et que le rythme des dégradations a tendance à s'accélérer.

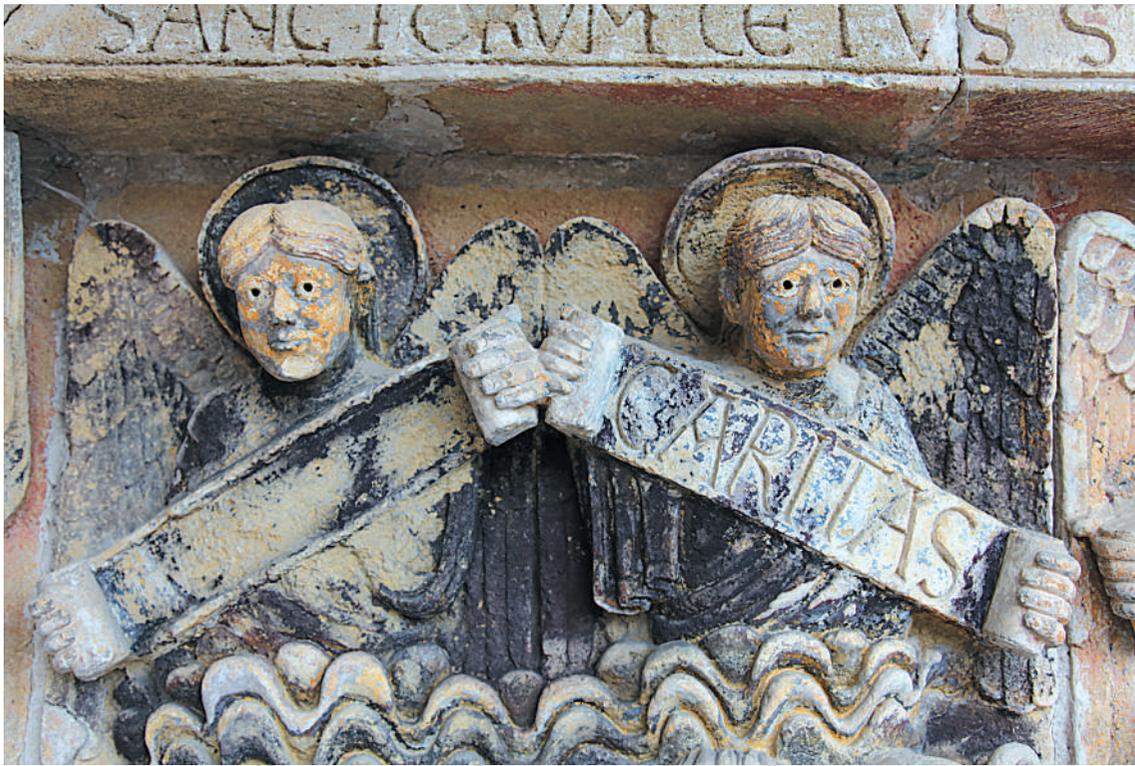
Si la partie centrale du Christ entouré d'anges paraît en bon état, l'observation des zones de préparation jaune du xv^e-xvi^e siècle, indique clairement que le processus d'érosion est en cours. La partie droite du portail (Enfer) et la partie médiane

gauche (Cortège des élus) sont fortement touchés par ce phénomène qui se traduit de diverses manières : soit sous forme de micro-éclatements de la pierre formant de petits cratères, soit sous forme de plaques feuilletées et usées en surface, ou encore sous forme d'altération chromatique (fig. 16).

Les divers types d'altérations noires pourraient également nous apporter des indications : celle de la préparation au blanc de plomb de la couche présumée romane, bien visible au niveau des anges en haut à gauche du portail²⁸ ; ensuite celle des mélanges au blanc de plomb des repeints du xv^e-xvi^e siècle²⁹ et celle de la préparation des mixions des dorures³⁰ (fig. 16).

Fig. 16. Conques, façade occidentale : altérations de couleurs sur les anges (© Rollier).

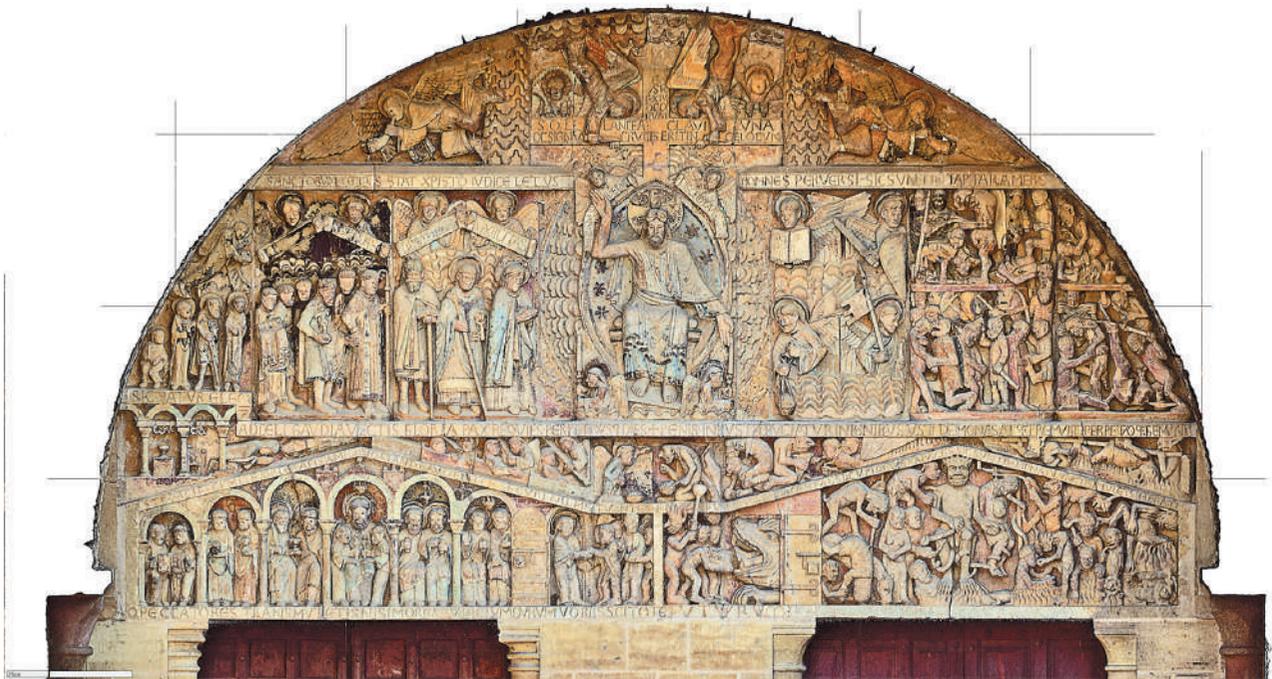
Notre campagne de scanning a été réalisée sur trois jours, avec une moyenne de trois scans par heure. Nous avons ainsi enregistré vingt-neuf scans de la face sculptée et dix scans du revers de façade, à différentes distances (1-6 m) et plusieurs hauteurs. Le scanner a été placé au sol, sur un mas télescopique et sur échafaudage pour les parties hautes. Nous obtenons ainsi une couverture relativement précise des sculptures, avec une définition du nuage de points au millimètre près. Cette première campagne de numérisation permet de visualiser les différentes parties en 3D et de mesurer les différents blocs, voire de proposer des hypothèses de montage des blocs. Il est également possible de faire des simulations de restitution du trumeau d'origine qui comportait peut-être le relief de l'Annonciation, actuellement placé dans le bras nord du transept. Le revers de façade a également été numérisé, de manière à connaître l'épaisseur des différentes parties du portail. L'ensemble de ces relevés laserométriques représente 87,4 Go de données (fig. 17). Les scans ont été assemblés

Fig. 17. Conques, façade occidentale, visualisation 3D (© Mazuir).

et traités sur le logiciel Scene 5.3, ce qui génère un modèle numérique assez lourd, nécessitant divers traitements de simplification et d'allègement des fichiers (sous Rapidform, 3DSMax, Mudbox, Photoshop et finalement Unity) pour devenir accessible à d'autres utilisateurs (DRAC, Office de tourisme, mairie, etc.).
